Die Glan im Wandel der Zeit

Restrukturierung im Bereich nördlich der Hammerauerbrücke

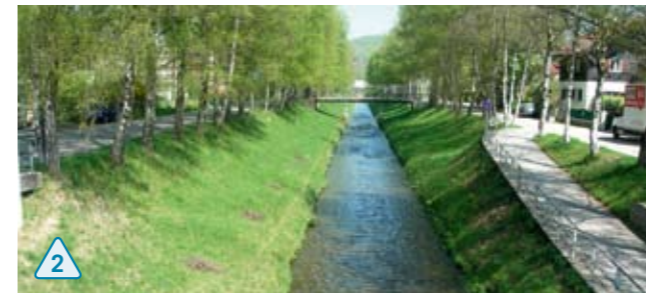
In strengem Trapezprofil fließt die Glan durch den Hochwasserentlastungskanal und mündet beim Messezentrum in die Salzach.

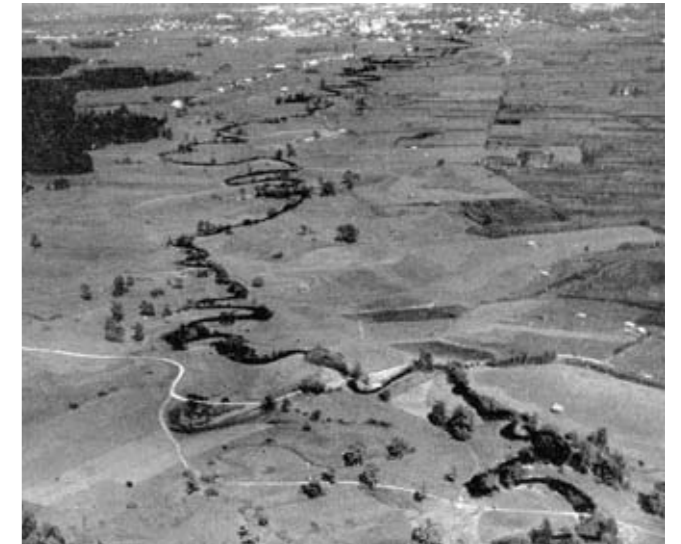
Vor der Regulierung 1934 schlängelte sich die Glan in bis zu 300 m breiten Mäandern durch die Landschaft.

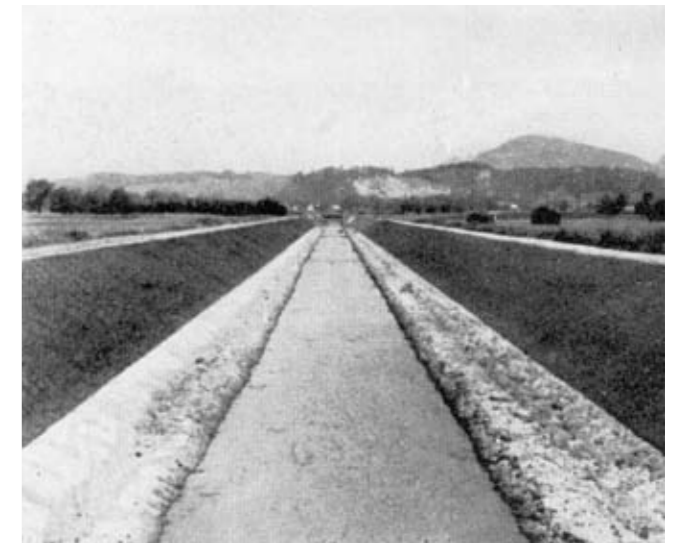
Durch die Regulierung wurde der Verlauf der Glan gestreckt und das Gewässer in ein strenges Trapezprofil gezwängt.

Das Durchstechen der breiten Mäander im Leopoldskroner Moor und die damit verbundene Streckung des Laufes verkürzte die Glan in diesem Bereich um 3,14 km. Die Gesamtlänge wurde von ursprünglich 17,9 km auf 10,2 km verkürzt.

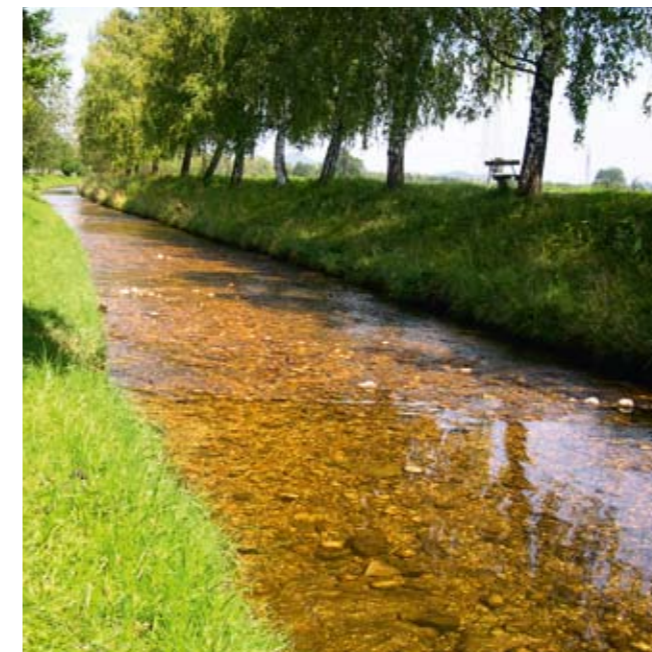
Im Projektbereich nördlich der Hammerauerbrücke ist die Glan ein monotones Gerinne ohne natürliche Strukturen und Ufervegetation.

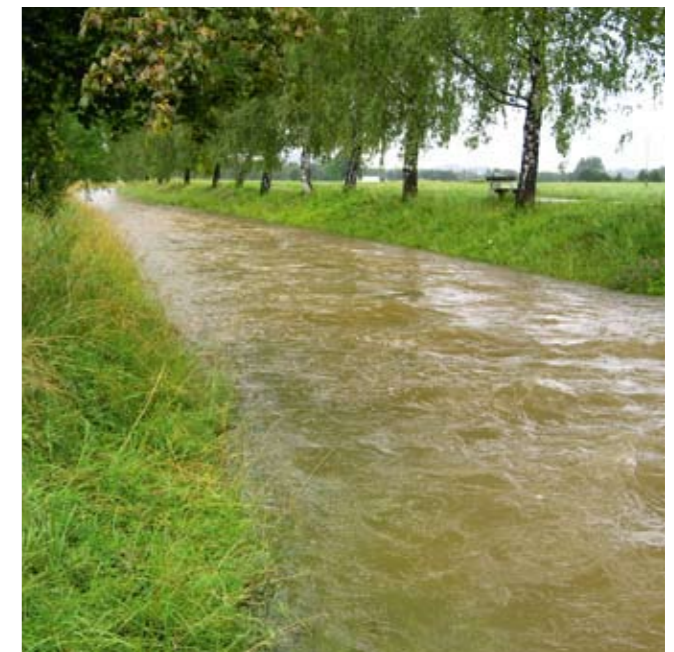
Starke Regenfälle lassen das Gewässer rasch ansteigen, da Retentionsflächen für den Wasserrückhalt fehlen.

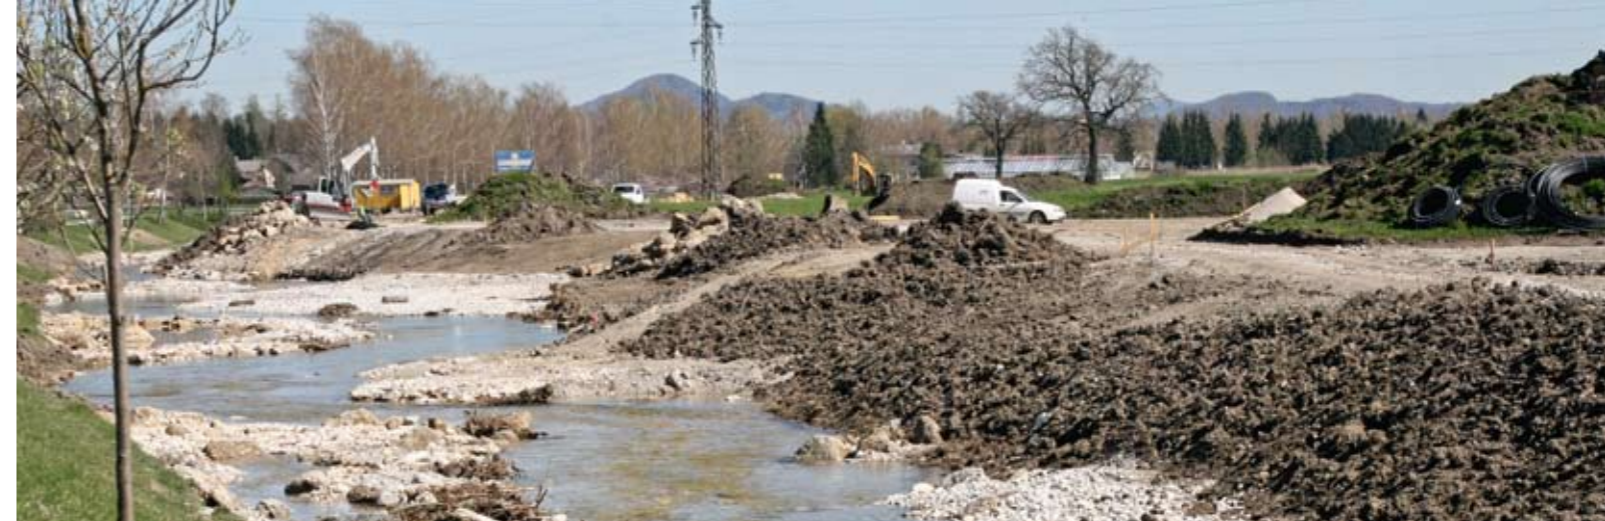
Der leicht mäandrierende Verlauf bringt die Bildung von Schotterflächen und Tiefenbereichen mit sich.

Vor allem wird die Niederwasserrinne strukturiert. Das Hauptgerinne bleibt im Wesentlichen unberührt. Im unteren Aufweitungsbereich fließt zum Beispiel bei normaler Wasserführung das gesamte Wasser durch den neu geschaffenen Mäander. Bei stärkerem Abfluss dient das alte Bachbett als zusätzlicher Hochwasser-Abfuhrraum. Nach Hochwasserereignissen bleiben in diesem Bereich Feuchtplächen zurück, die einen neuen, wertvollen Lebensraum darstellen.

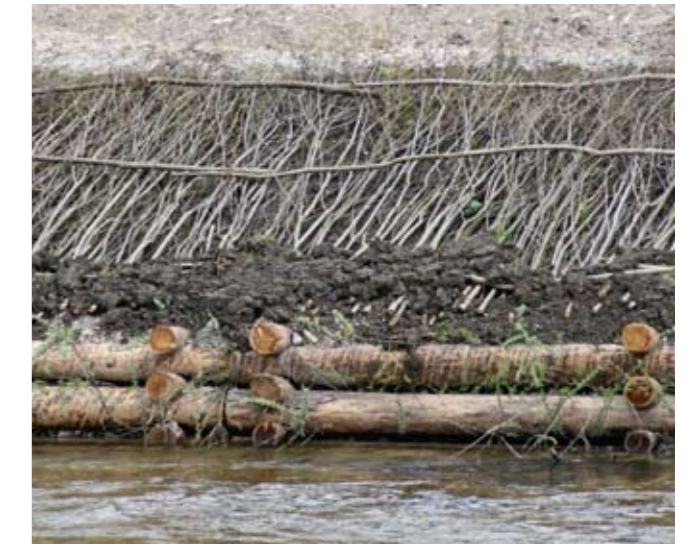
Zur naturnahen Ufersicherung werden Weidenflechtwerk...

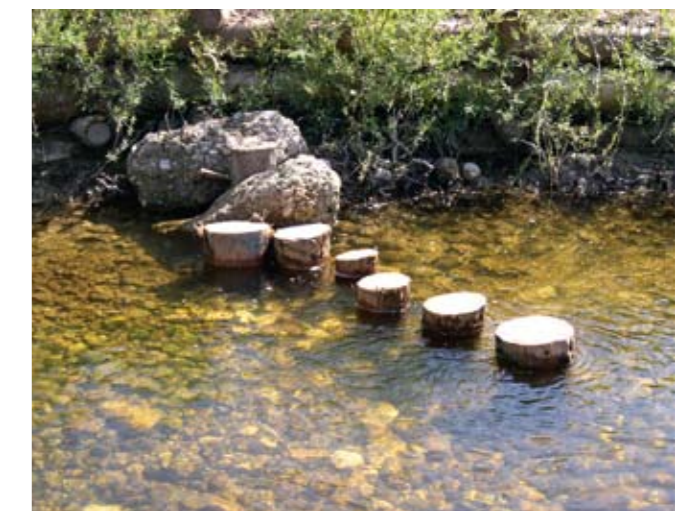
sowie Holzpilotierungen in Form von Krainerrwänden & Buhnen eingebaut.

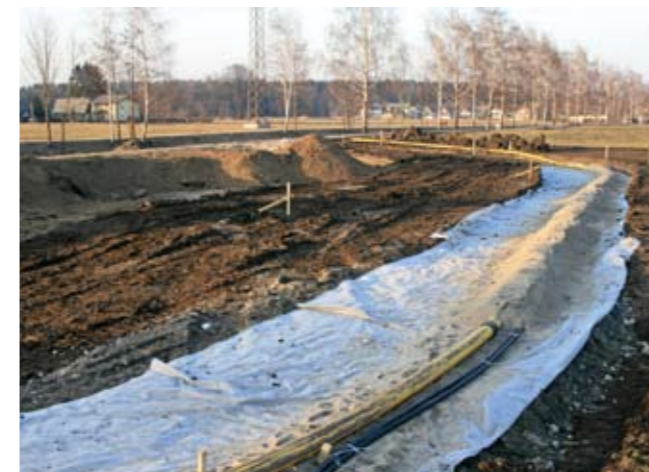
Sorfältig wird die Gasleitung am rechten Ufer neu verlegt und nach einer Druckprobe an das Netz angeschlossen.

Unterbau und Frostkoffer des Weges sind geschüttet, so kann am 26. Februar eine Druckprobe der neuen Gasleitung erfolgen. Da keine Probleme auftreten, wird die Leitung anschließend an den Bestand angeschlossen und zur Gänze verfüllt. Der neue Treppelweg wird nicht asphaltiert. Stattdessen wird als oberste Schicht eine mechanisch stabilisierte Tragschicht (10 cm) aufgetragen. Die neue Breite beträgt 2,50 m + 2 x 25 cm Bankett. Der geschotterte Weg passt besser zum naturnahen Charakter des neuen Glanbettes und soll eine Lenkung der Verkehrsströme bewirken: Radfahrer am linken, gerade verlaufenden Ufer und Spaziergänger am rechten, naturnahen Ufer.

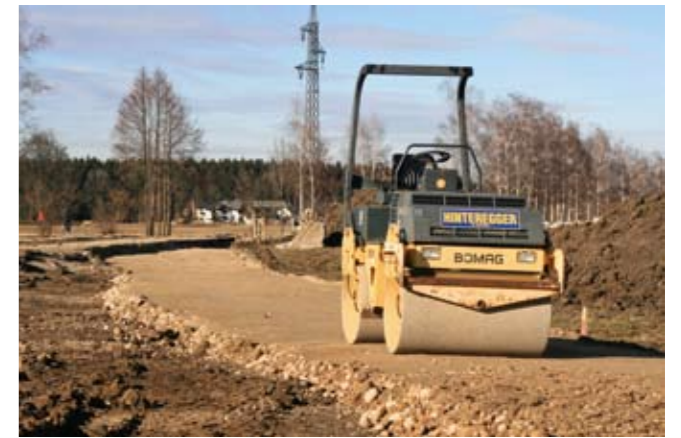
Der neue Treppelweg verläuft entlang des leicht mäandrierenden Gewässerverlaufes.

Der Aushub für den neuen Treppelweg und die Neuverlegung der Gasleitung sind in dieser Zeit die Hauptarbeit. Anschließend werden der Frostkoffer und ein Leerrohr für die Stromversorgung der Straßenbeleuchtung eingebaut.

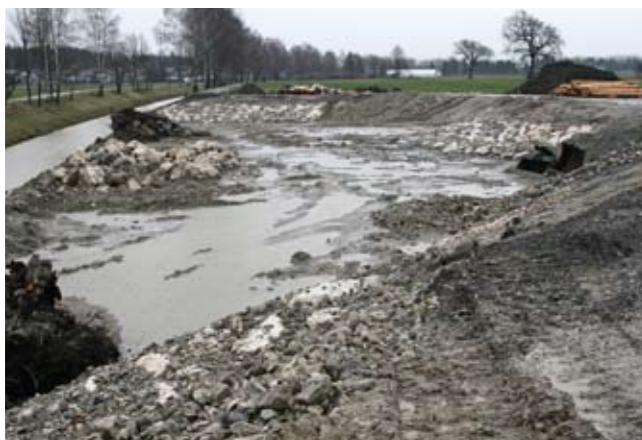
Der untere Aufweitungsberreich ist größtenteils ausgehoben, das Gewässer fließt vorerst noch in seinem alten Bett.

Der untere Aufweitungsberreich von km 7,00 aufwärts wird größtenteils ausgehoben und der alte Treppelweg sowie die Böschung weitgehend abgetragen. Eine Verbindung zum vorhandenen Glanbett besteht noch nicht. Das Gewässer fließt weiterhin in seinem alten Bett.

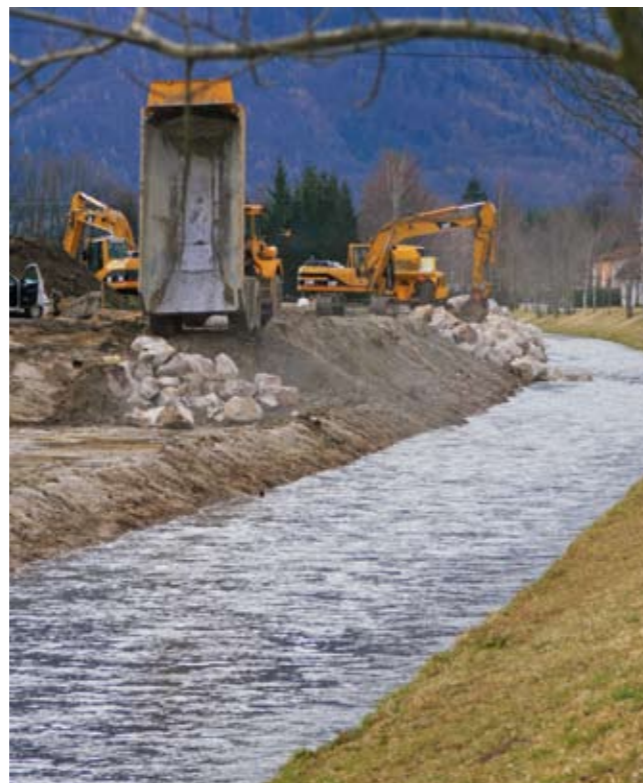
Um Seitenerosion zu verhindern, werden an gefährdeten Stellen Steinsicherungen eingebaut.

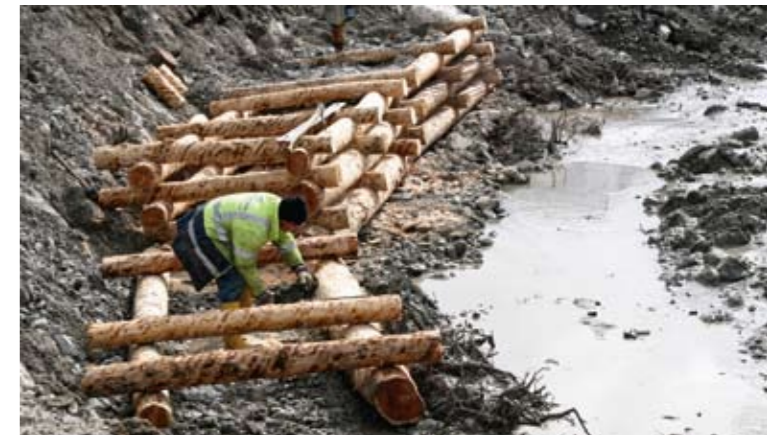
Krainerwände – eine Kombination aus Holzpflocken, Weidenstecklingen und Erde – dienen zur natürlichen Uferbefestigung.

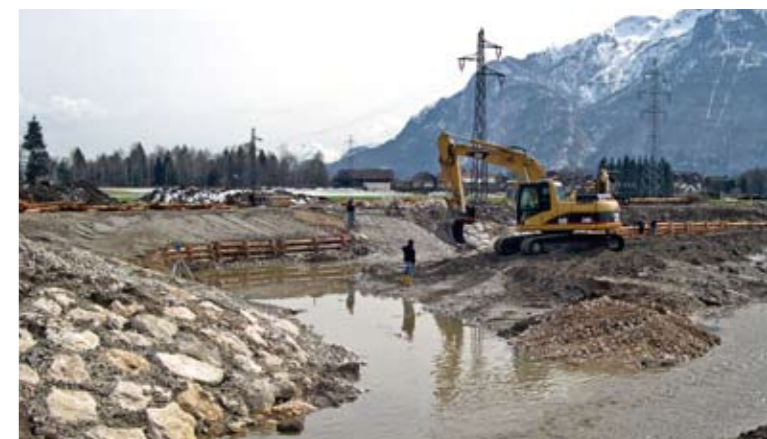
Im unteren Aufweitungsberreich wird Material aufgeschüttet und damit die zentralen Inseln vorbereitet.

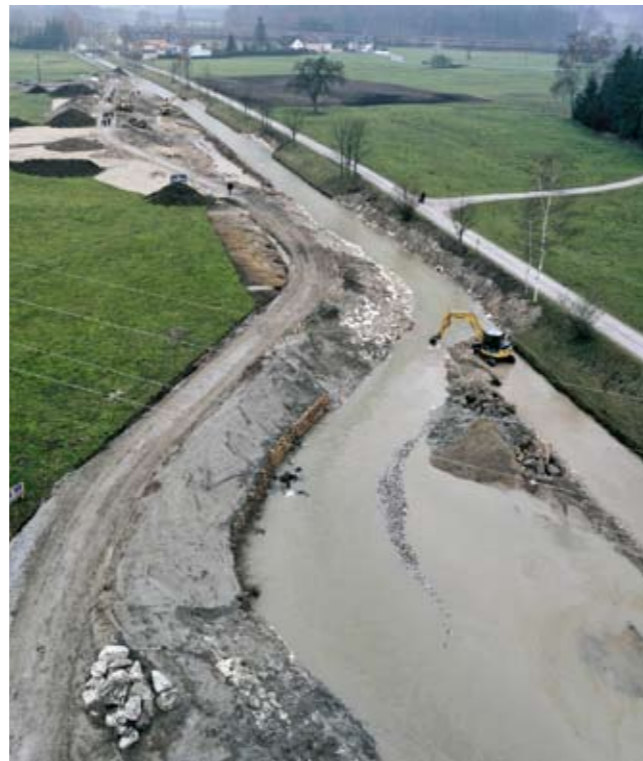
Die Glan fließt am 1. April erstmals in ihrem neuen Bett (Blick bachaufwärts).

Anschließend ist die Presse eingeladen. Bürgermeister Heinz Schaden und Stadtrat Johann Padutsch begutachten das Projekt und unterstreichen die Wichtigkeit sowohl für die Natur als auch für den Menschen. Danach graben sie gemeinsam mit einem Bagger eine Verbindung zum neuen Gewässerbett und lenken die Glan zum ersten Mal in ihr neues Bett um.

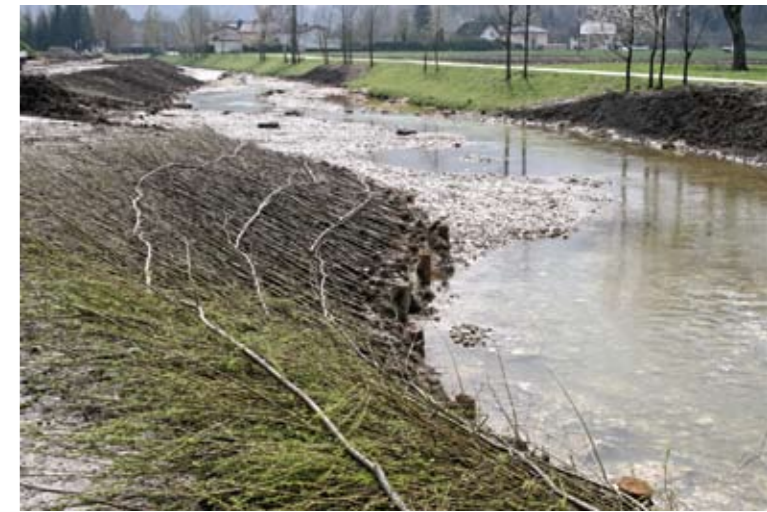
Die Böschungen werden mit Humus bedeckt und die Weidenspreitlagen aufgebracht.

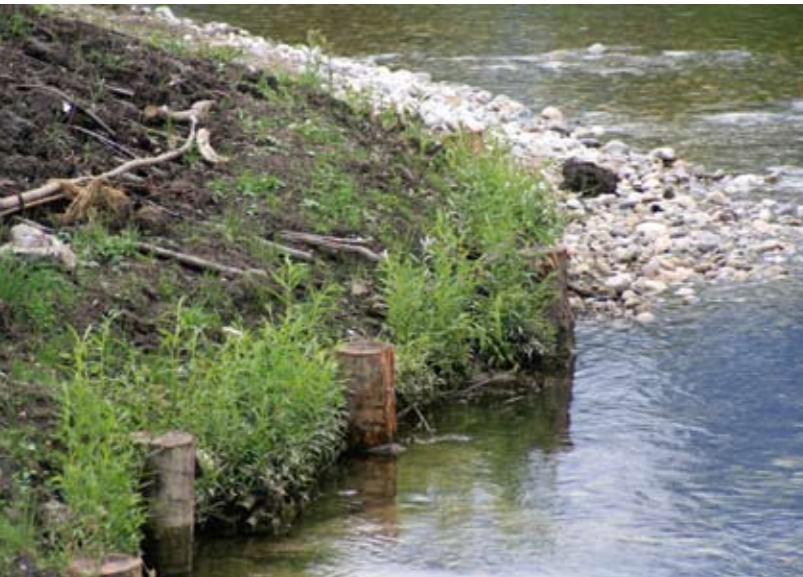
Das Weidengeflecht am Ufer wächst gut an und bietet so die gewünschte Stabilität.
